# 石脇川・高草川流域総合的治水対策アクションプラン

～ これまでの対策による整備効果 ～

(平成28年3月更新)

## ～流域の課題と今後の対策～

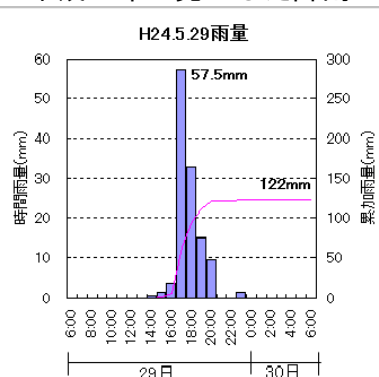
平成24年に発生した降雨

第1期5ヵ年の目標であるH15.7降雨(時間最大52mm)では、流域内の浸水被害は、床上浸水8棟、床下浸水9棟でした。平成24年5月には、流域内の石脇雨量観測所で時間最大雨量57.5mmを記録する降雨がありましたが、家屋浸水被害の報告は無く、第1期5ヵ年の対策効果が発揮されたものと考えられます。

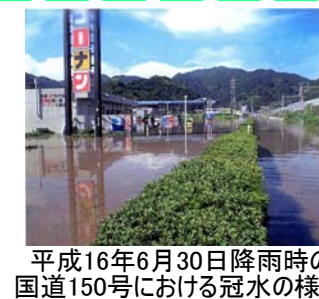
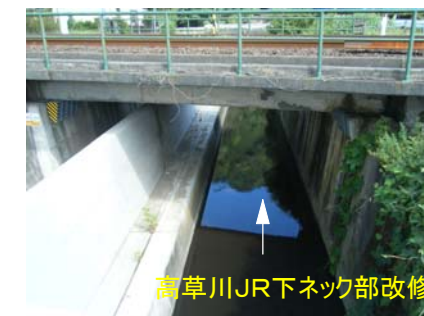
### 国道150号及び周辺地区

- 第1期5ヵ年の対策により、50mm相当降雨に対して、床上・床下浸水は概ね解消されました。
  - 平成16年6月30日豪雨に対しての国道150号通行不可時間※1は、概ね7時間半から4時間半に3時間程度短縮されました。
  - また、冠水発生の目安は、時間雨量45mm程度から時間雨量55mm程度に向上しました。※2
- ※1 通行不可時間とは、路面より20cm以上の冠水が発生している状況の時間です。なお実際の通行止め時間は、通行不可時間に道路清掃などを行う時間が加わります。
- ※2 雨の降り方によって結果が異なる可能性があります。

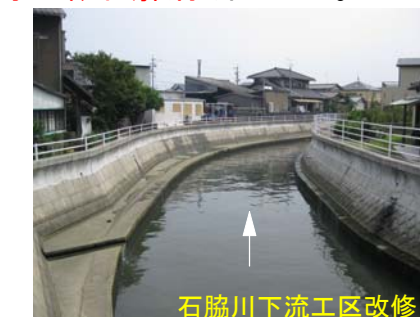
### 石脇川下流工区及び斎場周辺地区

浜当目雨水幹線とそれより下流の石脇川の周辺地区については、全てのハード整備が完了し、50mm相当降雨に対して床上・床下浸水は概ね解消されました。
