志太榛原地域豪雨災害減災協議会

参考資料

平成29年 2月13日

静岡県島田土木事務所

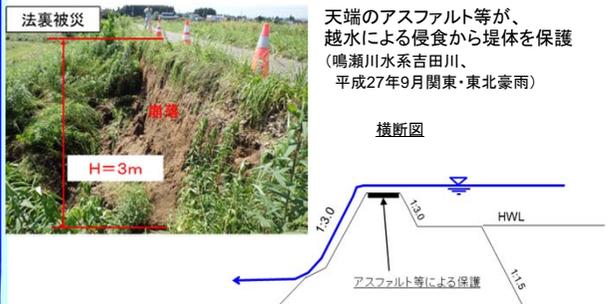
- 越水等が発生した場合でも決壊までの時間を少しでも引き延ばすよう堤防構造を工夫する対策の推進

<被害軽減を図るための堤防構造の工夫(対策例)>

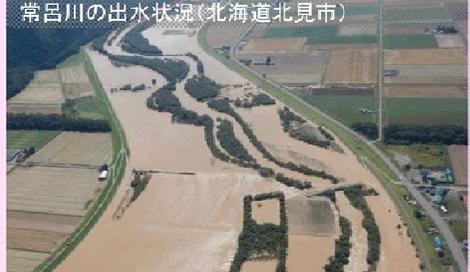
常呂川の出水状況(北海道北見市)

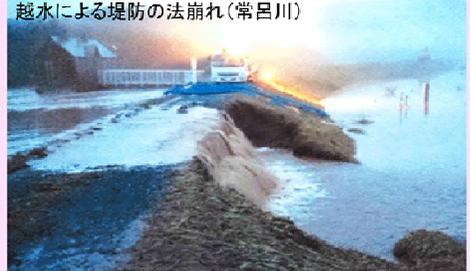
越水による堤防の法崩れ(常呂川)

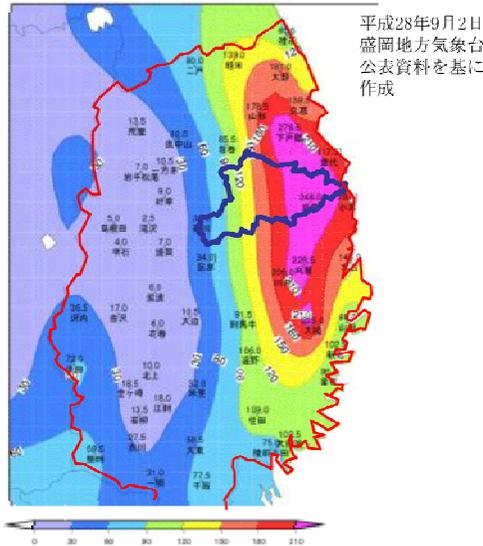
- 台風第10号の影響により、岩手県では8月30日の夕方から夜のはじめ頃にかけて局地的に猛烈な雨となり、岩泉雨量観測所において1時間降水量が既往最大の66ミリを観測した。
- 上流域の山間部で降った雨が下流域に到達した頃、下流域に集中した豪雨となったため計画降雨量には満たなかったものの、急激に水位が上昇し、赤鹿地点において基本高水流量に近い洪水が流れたと推測される。

◆ 8月29日0時から8月31日12時までの総降水量

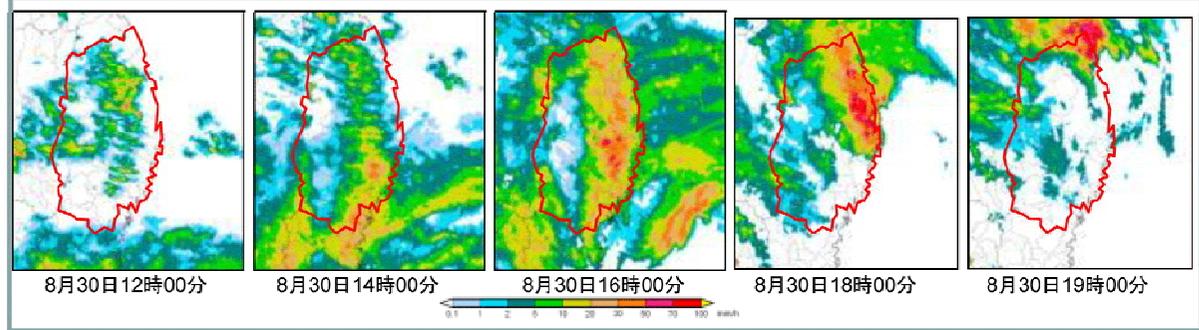
◆ レーダ雨量図

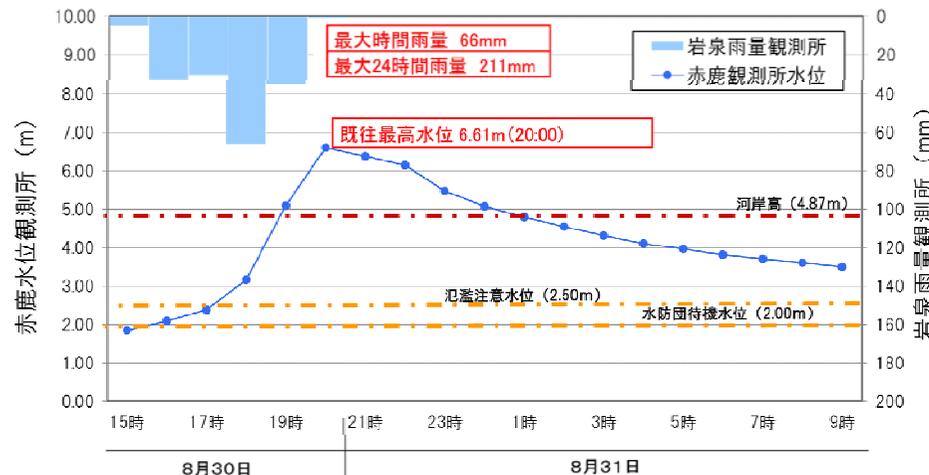
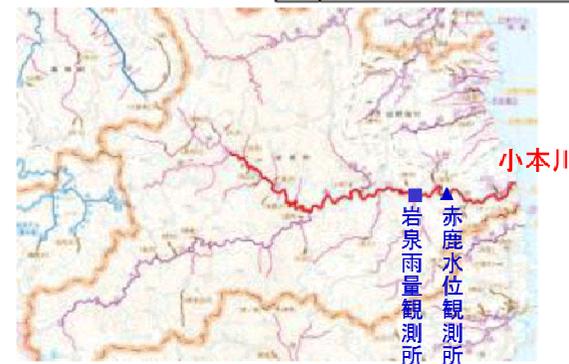
◆ 流量

地点名	赤鹿
実績流量	約2,400m ³ /s
基本高水のピーク流量	3,000m ³ /s
計画高水流量	3,000m ³ /s
整備計画日標流量 (河道配分流量)	-
上流域面積 ※1	686.5km ²

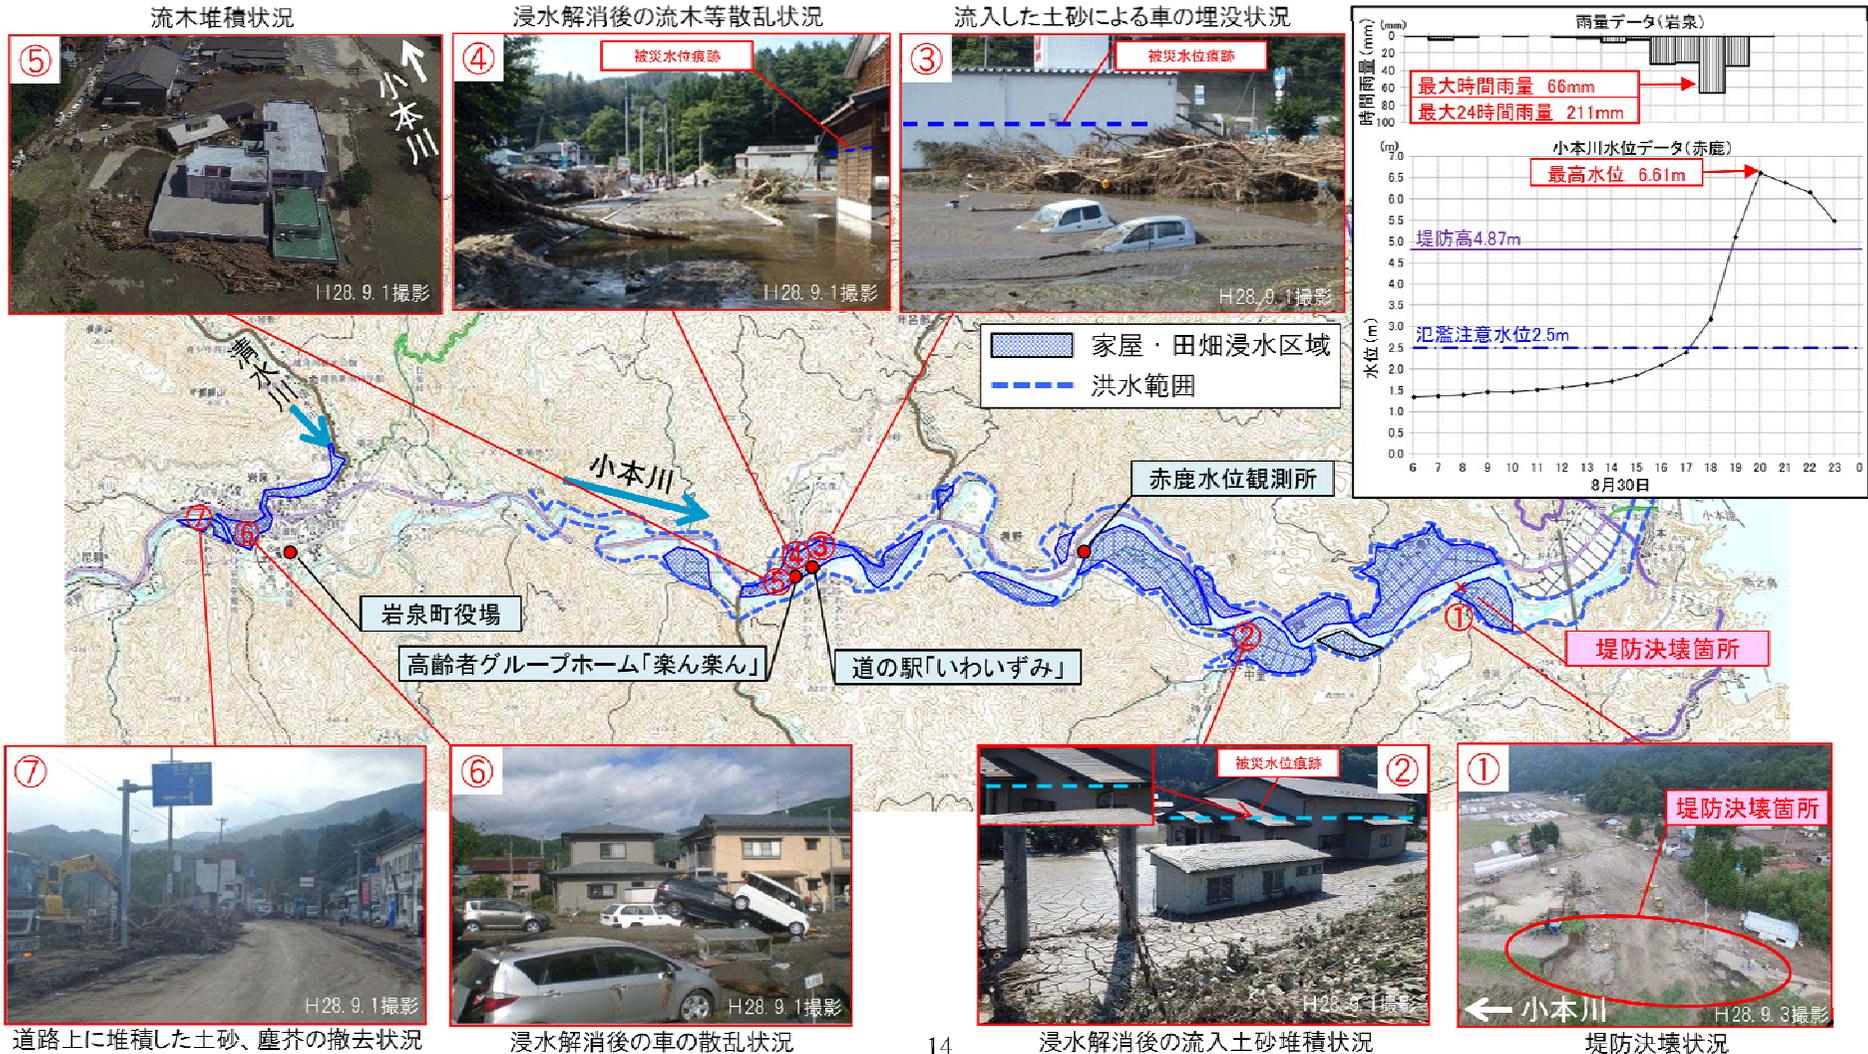
小本川の被害概要

- 岩手県岩泉町の小本川と支川清水川において、溢水、越水、決壊により広範囲で浸水が発生。
- これまでに、浸水面積242ha、床上浸水118戸、床下浸水39戸の甚大な浸水被害が生じるとともに、小本川沿川の高齢者福祉施設では、9名の死亡が確認された。
