# 第1回 巴川水系流域委員会

令和元年7月30日

静岡県静岡土木事務所

1. 巴川水系流域委員会の設立について
2. 河川整備計画（変更）の策定について
3. 流域と河川の概要について
4. 現行河川整備計画の概要について
5. 社会情勢等の変化と課題及び対応方針について
6. 今後のスケジュールについて

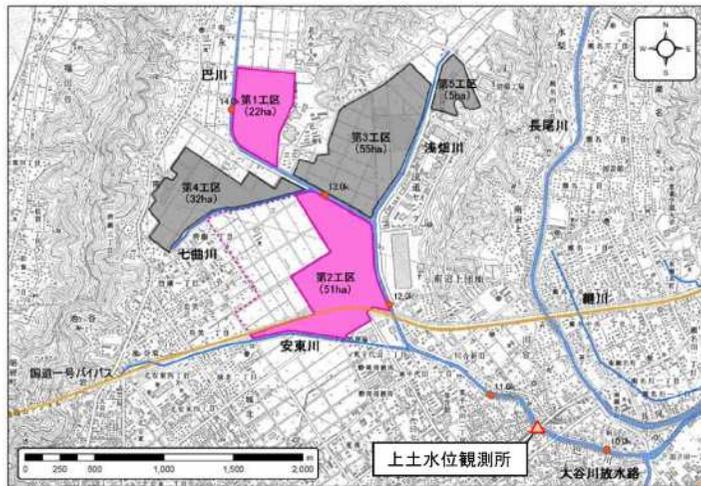
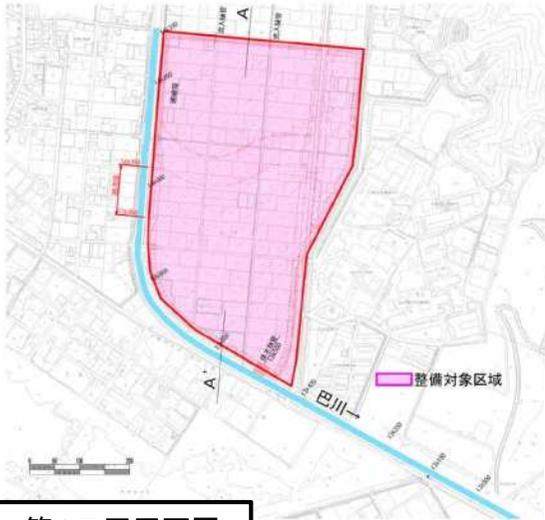
第1工区平面図

第2工区は、将来計画での整備対象区域(合計93ha)のうち、巴川及び安東川に計画する越流堤に接した区域及びそれらを接続して洪水調整のための遊水地として必要な区域として51haを整備する。

第1工区は、巴川14k 付近に越流堤を設け、面積22ha の遊水地整備を実施する。

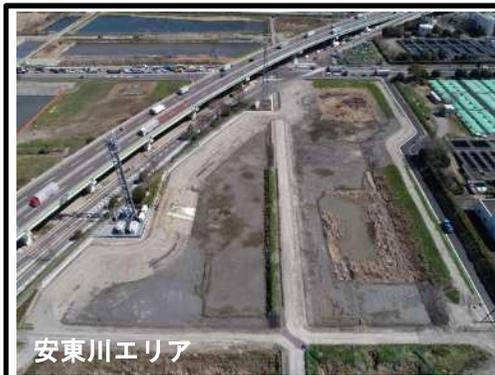
安東川エリア

麻機遊水地の第2工区では、3エリア（加藤島、安東川、立石）の用地取得が完了し、令和2年度中の供用開始を目標に、築堤・掘削等の工事を進めている。

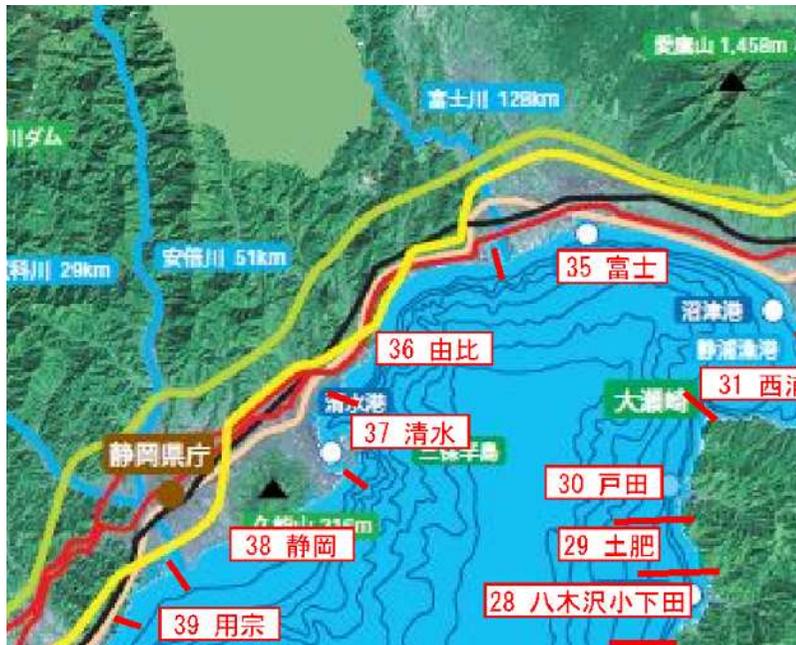
◆ 静岡県第4次地震被害想定より設定された津波に対する必要堤防高は、**巴川4.0m、大谷川放水路8.5m**となっている。  
 (静岡県第3次被地震被害想定に基づき、巴川2.65m(堤防嵩上げ)、大谷川放水路7.2m(水門)で整備済み)

- 巴川及び大谷川放水路では、静岡県第3次地震被害想定に基づく河川津波対策が完了している。  
(巴川は堤防嵩上げ、大谷川放水路は水門建設)
- しかし、静岡県第4次地震被害想定では、レベル1津波に対する必要堤防高が、現在完成している堤防及び水門の高さを上回ることが判明した。

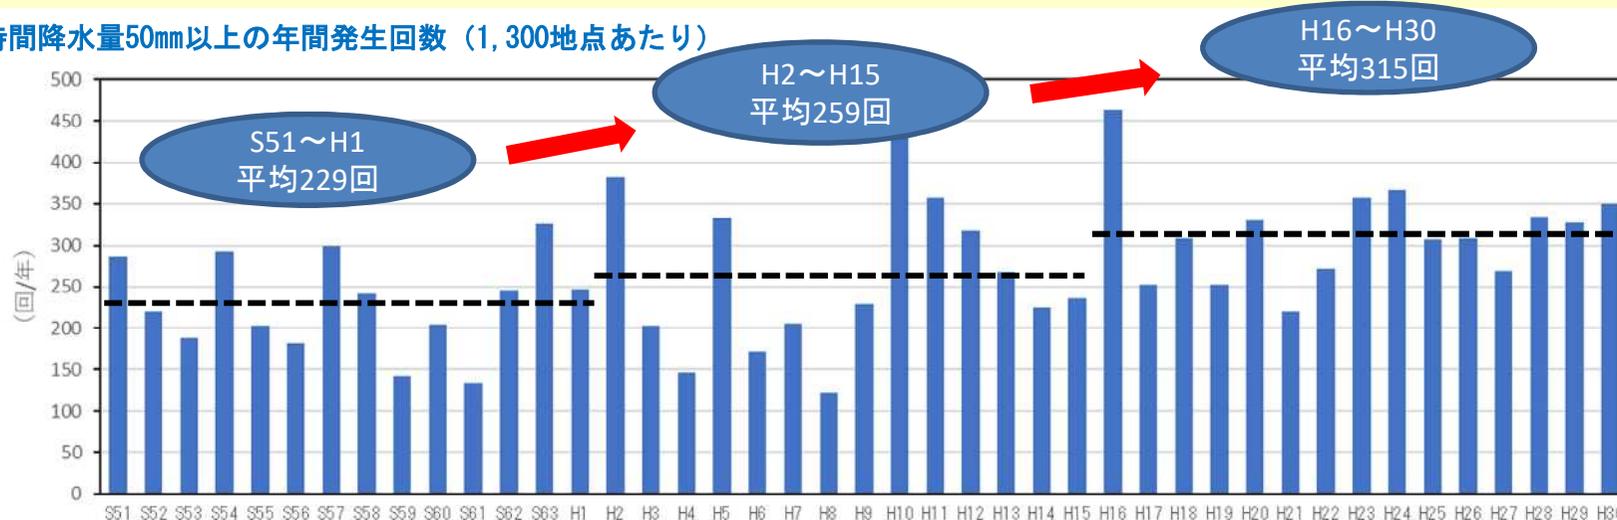
#### 1. 1時間降水量50mm以上の年間発生回数 (1,300地点あたり)

◆ 昭和51年～平成30年の43年間を3期間(14・15年間毎)に分けると、それぞれの期間での1時間降水量50mm、80mm以上の平均発生回数は増加傾向にある。

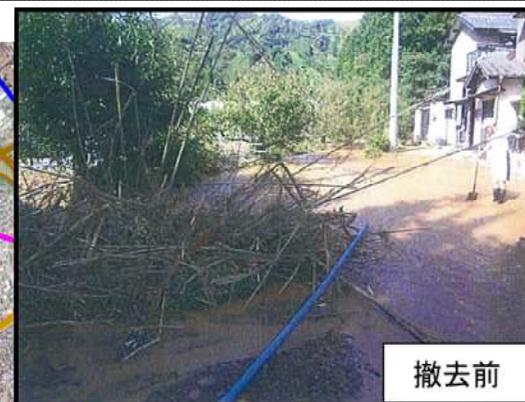
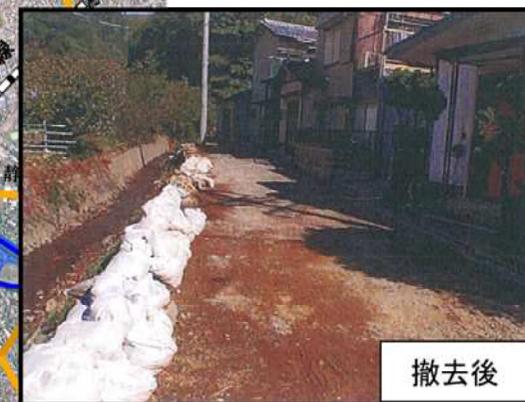
水路への土砂堆積状況（庚申塔沢）

降雨により山地から流出した土砂等が水路を埋塞させ、ここから溢れた水が低平地へ流れ込んだことによって、市街地の浸水が拡大したと考えられる。

降雨により山地から流出した土砂等が水路を埋塞させ、ここから溢れた水が低平地へ流れ込んだことによって、市街地の浸水が拡大したと考えられます。
