巴川流域における 浸水被害軽減に向けた行動計画

～平成 26 年台風 18 号による浸水被害を受けて～

平成 27 年 7 月
巴川流域総合治水対策協議会
(静岡県・静岡市)

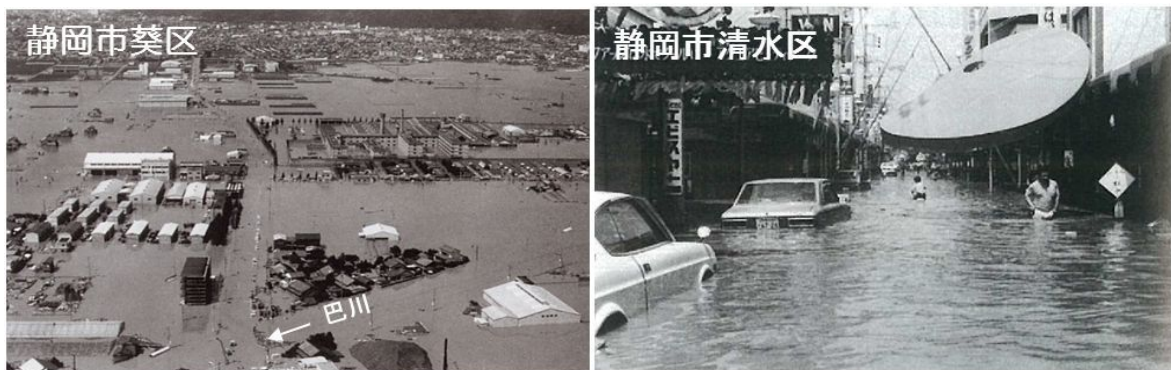
写真 2-1 昭和 49 年七夕豪雨による浸水被害の様子

昭和 49 年 7 月 7 日に発生した七夕豪雨では、床上・床下浸水被害が 26,156 棟、浸水面積は 2,584ha (東京ドーム 4ha の 650 個分)、当時の一般資産等被害額では 213 億円と言われており、現在の金額価値にして約 1,000 億円にも上りました。

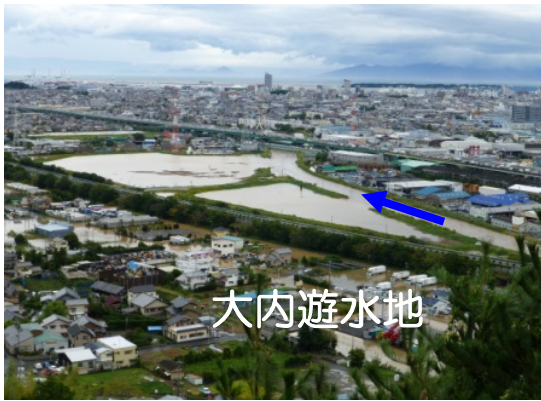
写真 2-2 大内遊水地(平成 20 年完成)

七夕豪雨をきっかけとして、昭和 55 年に県・旧静岡市・旧清水市による「巴川流域総合治水対策協議会」を立ち上げ、この中で、^{おおやがわ}大谷川放水路の開削や、巴川上流部への遊水地の建設、流域対策や土地利用規制をなどが盛り込まれた治水計画（流域整備計画）が昭和 57 年に策定され、総合的な治水対策に着手しました。

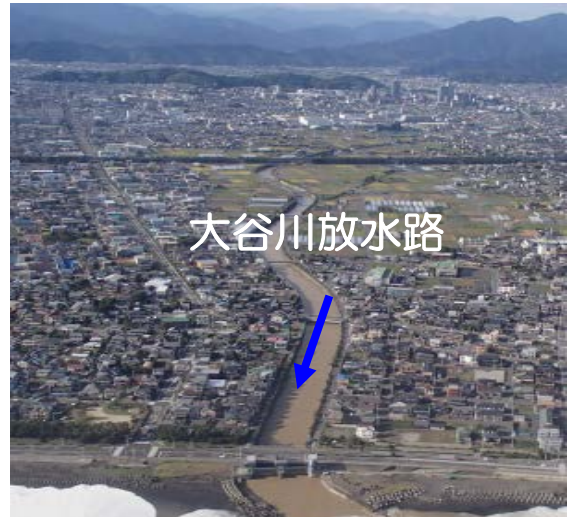
写真 2-3 大谷川放水路(平成 11 年完成)

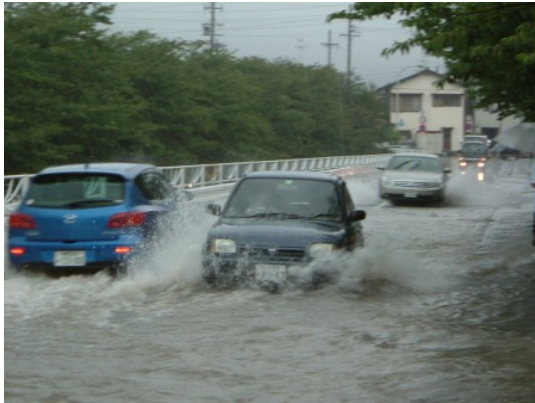
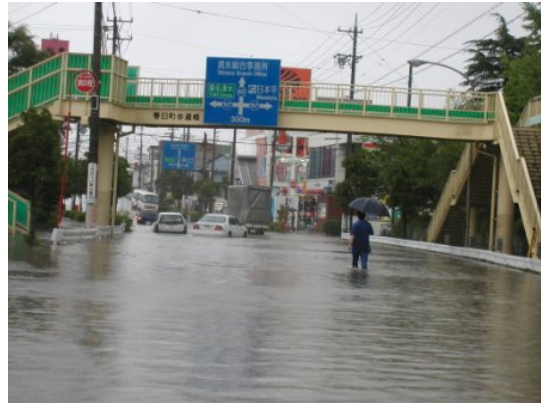
写真 2-4 平成 16 年 6 月洪水における浸水状況

総合治水対策を進めて流域内の安全度が高まる一方、局地的な豪雨の増加などにより、雨水が河川に流れ込む前に排水路等が^{あふ}溢れる「内水^{ないすい}被害」が多く発生しており、内水対策の重要性も高くなってきました。

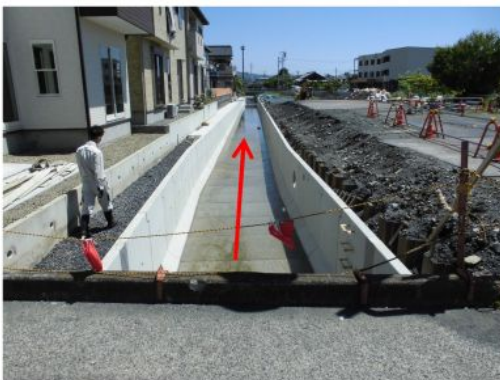
写真 2-5 雨水きよ整備

このような背景から、河川と下水道等が一体となった効果的な整備を強力に進めるため、特定都市河川浸水被害対策法に基づく「流域水害対策計画」を平成 22 年 3 月に策定しました。策定から約 20 年間での完了を目標に、河川整備、下水道整備や流域対策といった整備を進めています。

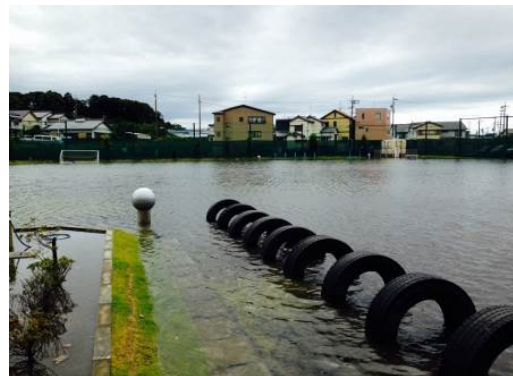
写真 2-6 雨水貯留浸透施設

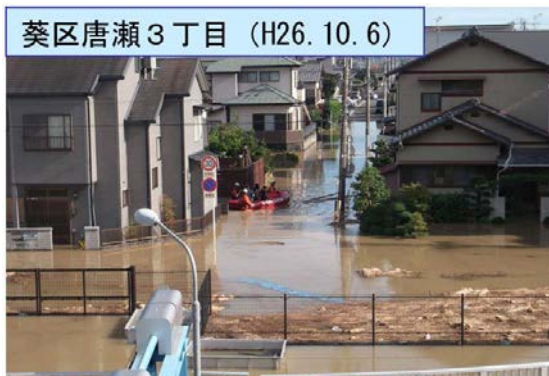
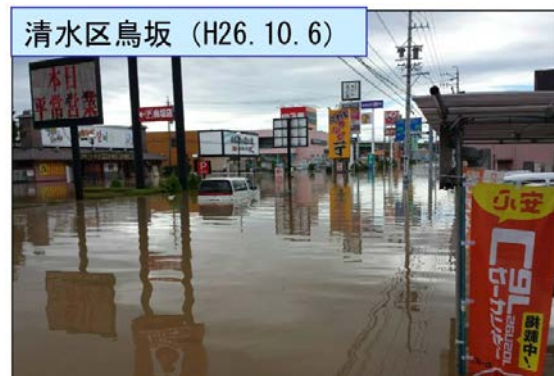
写真 3-1 台風 18 号による浸水被害の様子

この豪雨により、浸水家屋 1,000 棟を超える甚大な浸水被害（うち床上浸水 400 棟以上）が発生し、特に ^{あさばた}麻機地区と清水地区において大きな被害となりました。

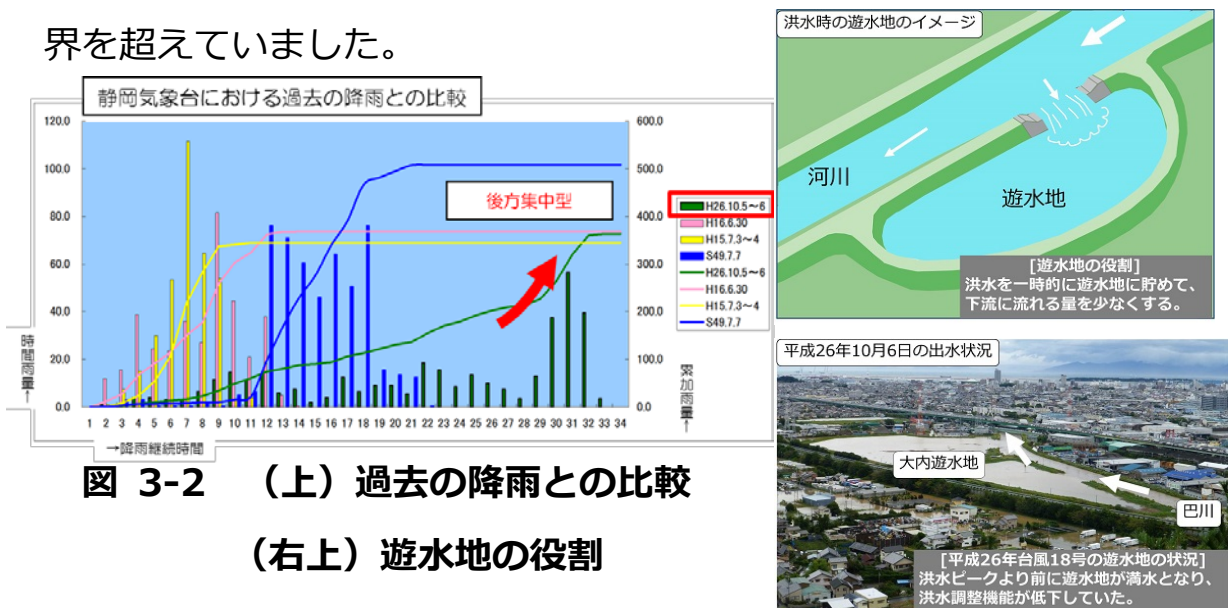
要因② 洪水ピーク時における洪水調整機能の限界

長く雨が降り続いた後、終わり際に時間雨量40~60mmの強い降雨が連続しました(後方^{こうほうしゅうちゅうがた}集中型の降雨)。これにより、巴川の水位がピークに達する前に、遊水地が満水となってしまう、洪水調整機能の限界を超えていました。

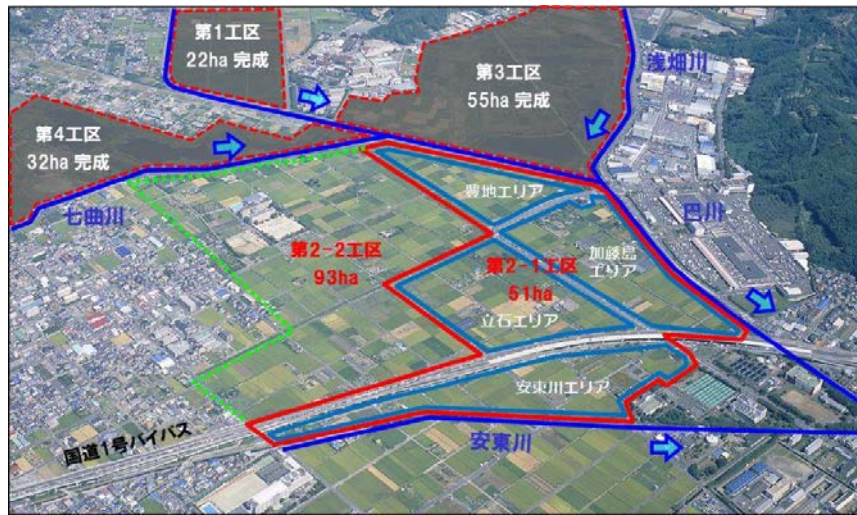
写真 4-4 麻機遊水地

現行計画（流域水害対策計画）では麻機遊水地 2-1 工区の4エリア（豊地、加藤島、立石、安東川）で 51ha の遊水地を整備することとしていますが、効果を早期に発揮させるために優先して整備する範囲について検討しました。

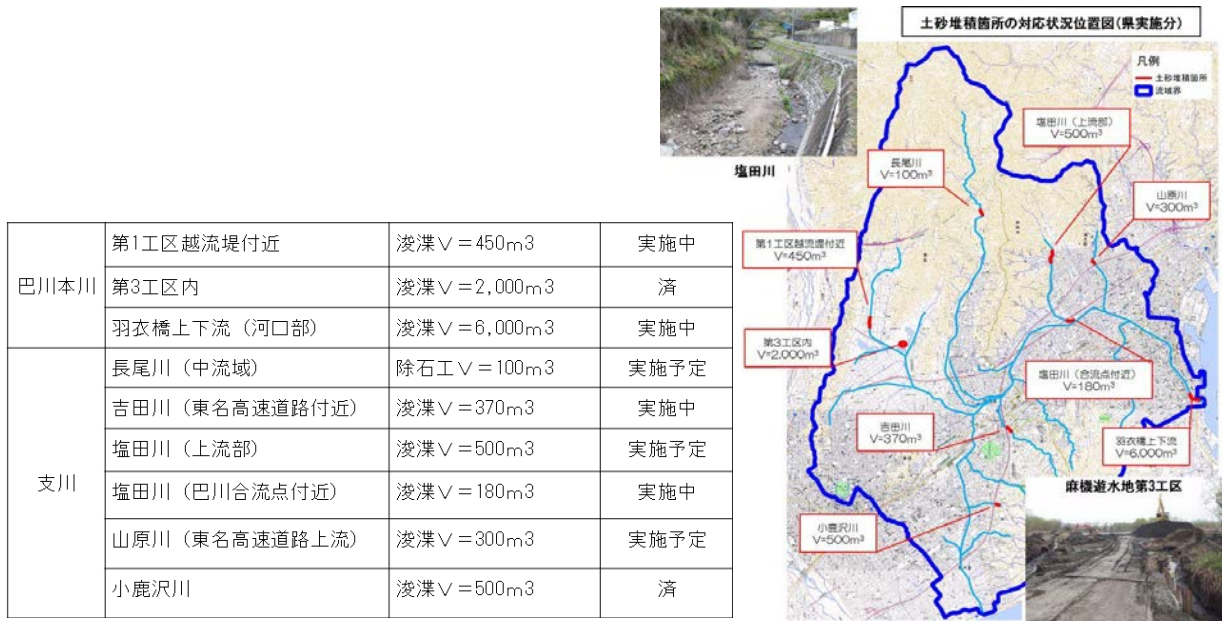
図 4-7 県による土砂浚渫実施状況

堆積土砂の撤去等、日常の維持管理による河道断面の確保に努めます。また、堆積しやすい箇所や状況を把握するために、堆積深さを示す印を護岸に付けていきます。

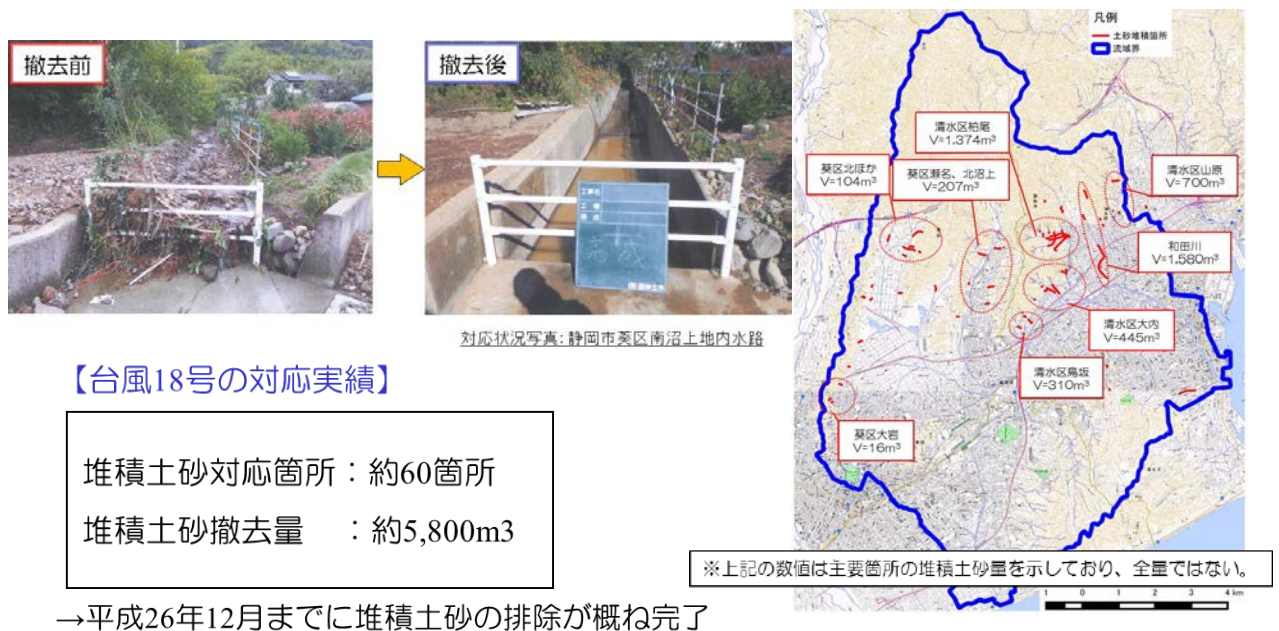
図 4-8 静岡市による土砂浚渫実施状況

→平成26年12月までに堆積土砂の排除が概ね完了

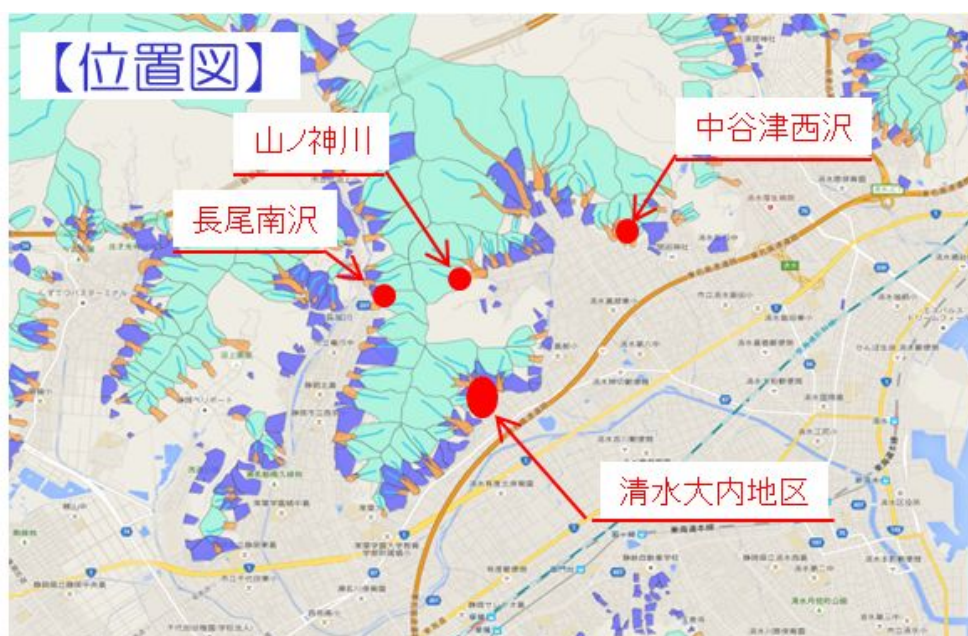
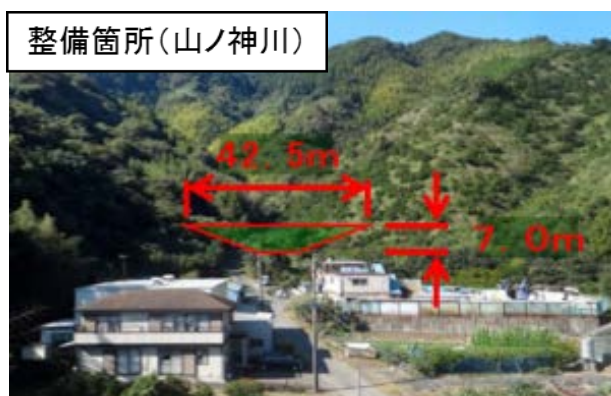
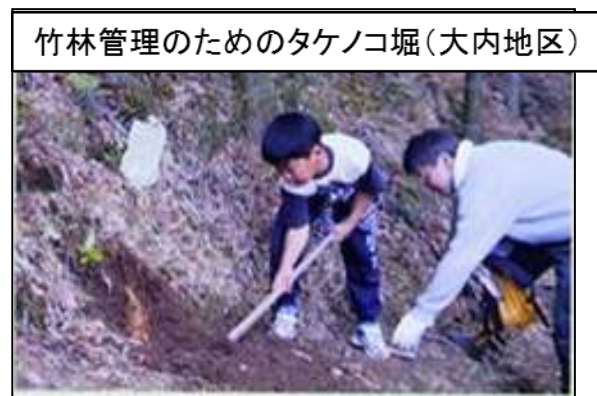
図 4-9 砂防事業

巴川流域内にある土石流危険渓流3箇所(山ノ神川、長尾南沢、中谷津西沢)について、砂防えん堤等の施設整備を進めています。また、清水大内地区において、土砂災害に強い砂防樹林帯(グリーンベルト)を育て守るため、NPO法人『森と水辺を育てる会』と「砂防サポートプログラム」の同意書を締結し、各種活動を実施しています。

平成27年度には、砂防堰堤1基完成させるとともに、2基の整備を推進します。

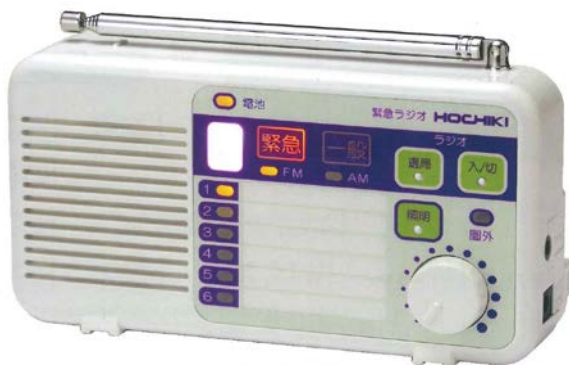
写真 4-7 緊急情報防災ラジオ

災害時の情報伝達手段の多重化として、既存の同報無線、市民向け防災メール、市ホームページに加え、緊急情報防災ラジオの普及を促進するとともに、さらなる伝達手段の検討を行います。

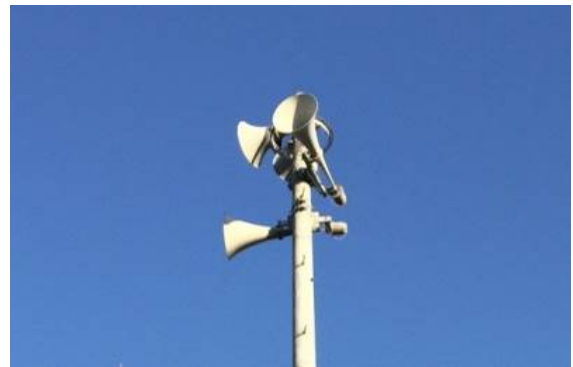
写真 4-8 同報無線
