# 麻機遊水地第4工区 浄化対策事業について (H21.8現在)

## ○概要

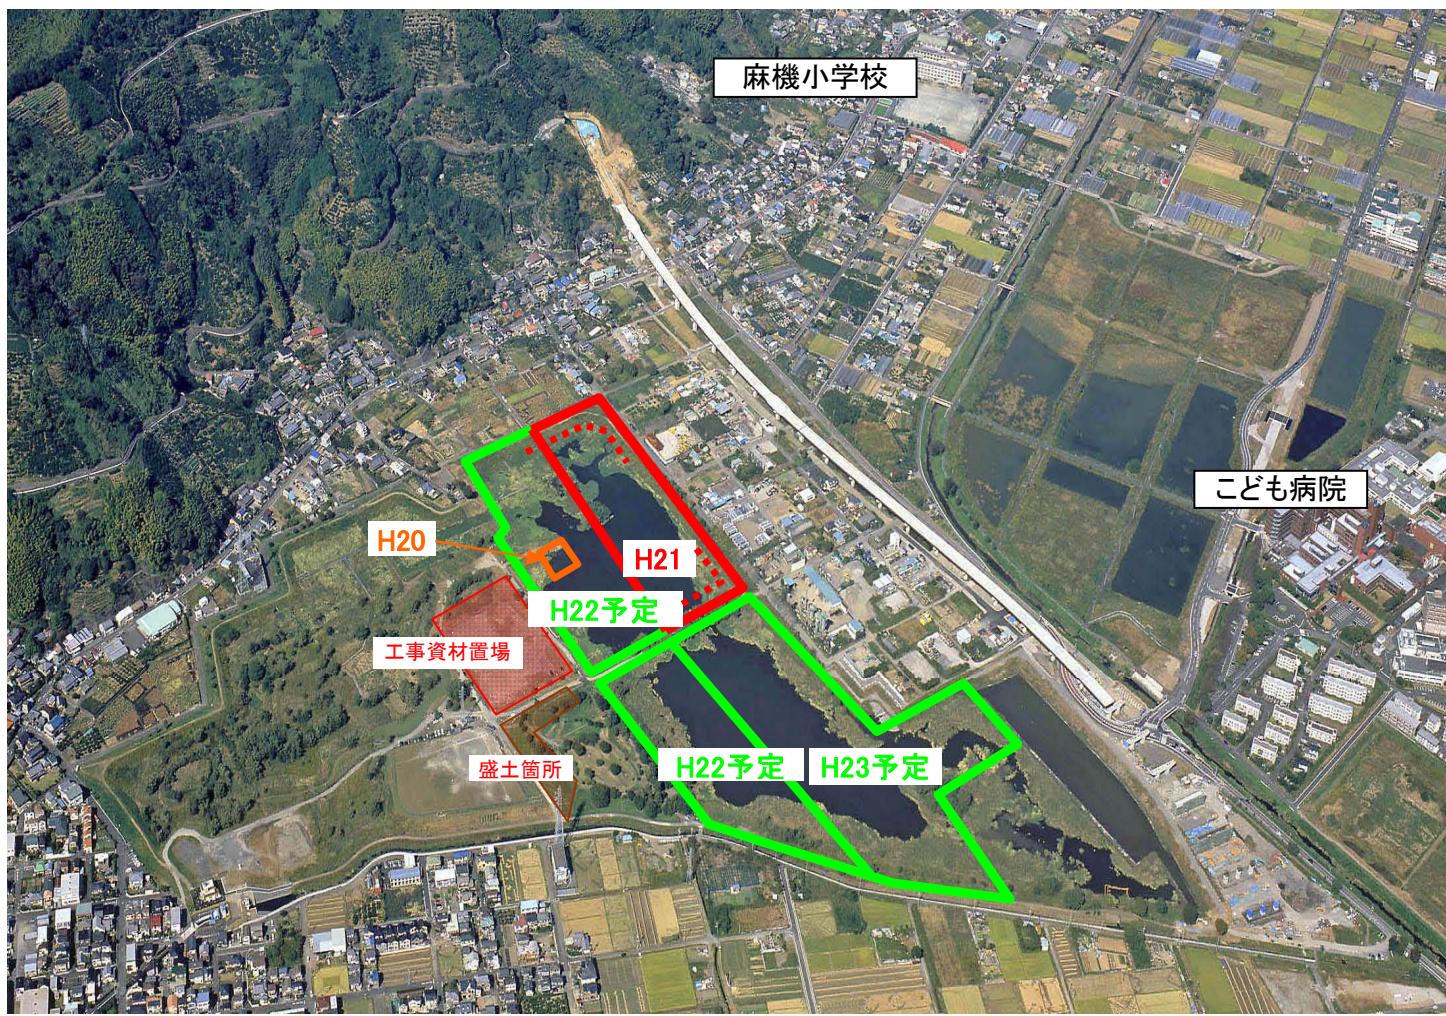
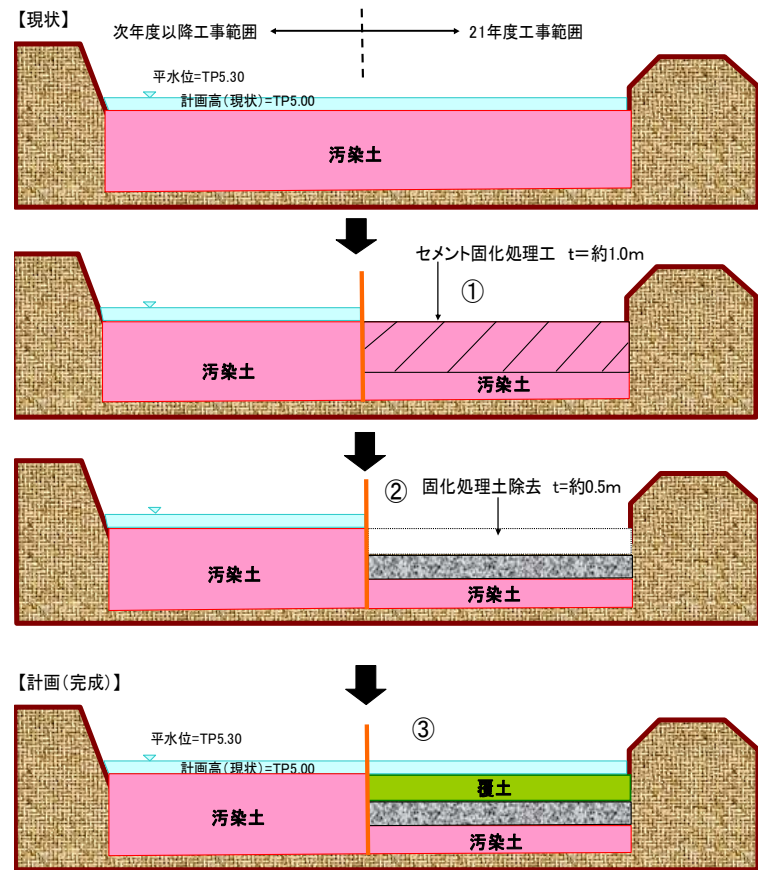
第4工区造成時に、池を掘削する際、軟弱地盤対策として土地改良の区画を施工区分として押え盛土を実施しており、この押え盛土材に焼却灰を利用した。押え盛土材が沈下し、遊水地として必要な深さより深いところに残った押え盛土材が環境基準を超過していることが主たる原因である。

※プレロード盛土＝押え盛土

環境基準	麻機遊水地第4工区
水域底質（池底）	150 pg-TEQ/g	40～370 pg-TEQ/g
水域底質（池底より下方）	150 pg-TEQ/g	0.054～860 pg-TEQ/g
土壌（表面）	1,000 pg-TEQ/g	0.55～3.0 pg-TEQ/g
土壌（土中）	1,000 pg-TEQ/g	1.3～1,100 pg-TEQ/g
水質	1 pg-TEQ/g	0.17～4.4 pg-TEQ/g

- 工事期間（21年度工事）平成21年10月～22年3月を予定
- 施工方法
  - ①対象エリアを区切るために矢板を打ち、21年度エリア内の排水を行います。その後、水草やゴミ等を除去し、汚染土をセメント等により固化処理します。
  - ②固化処理土の一部を除去します。除去したものは、4工区内で盛土したり、処分場へ搬出する予定です。
  - ③最後に良質な土で覆土（約0.5m）をします。
- 遊水地の利用  
工事中、遊水地への利用は制限されます。サッカー場は、使用できません。
