斜面崩壊箇所の現在の取組状況

# 平成27年度治山（復旧）本城工事

## 工事概要

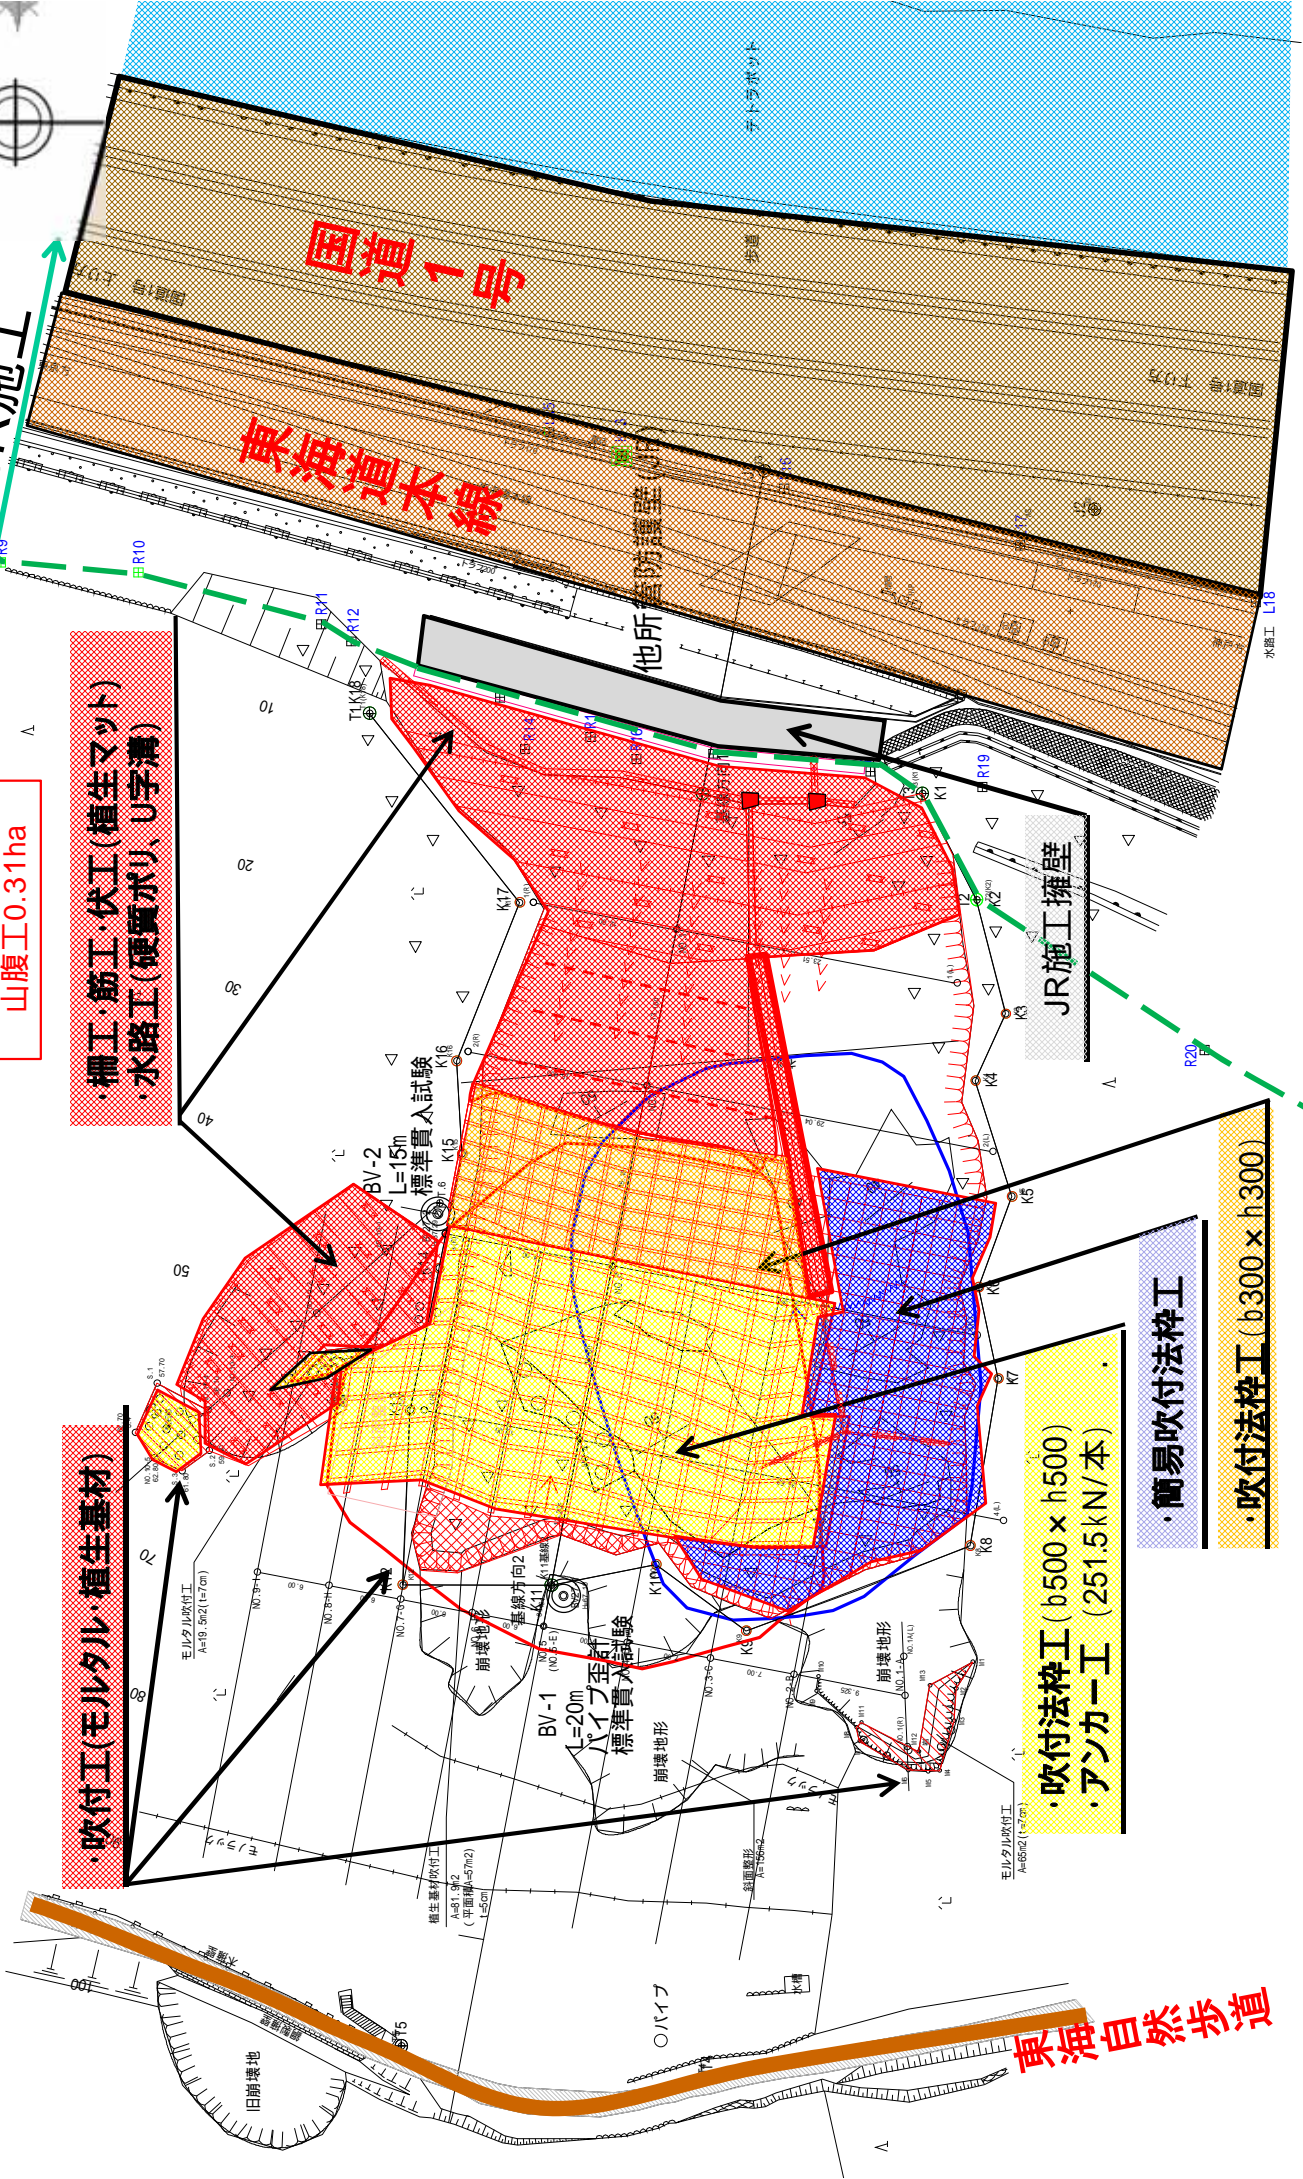
平面図

施工範囲  
JR施工  
治山事業施工

山腹工0.31ha

・柵工・筋工・伏工(植生マット)  
・水路工(硬質ポリ、U字溝)

・吹付工(モルタル・植生基材)

・吹付法砕工 (b500 × h500)  
・アンカー工 (251.5kN/本)

・簡易吹付法砕工  
・吹付法砕工 (b300 × h300)

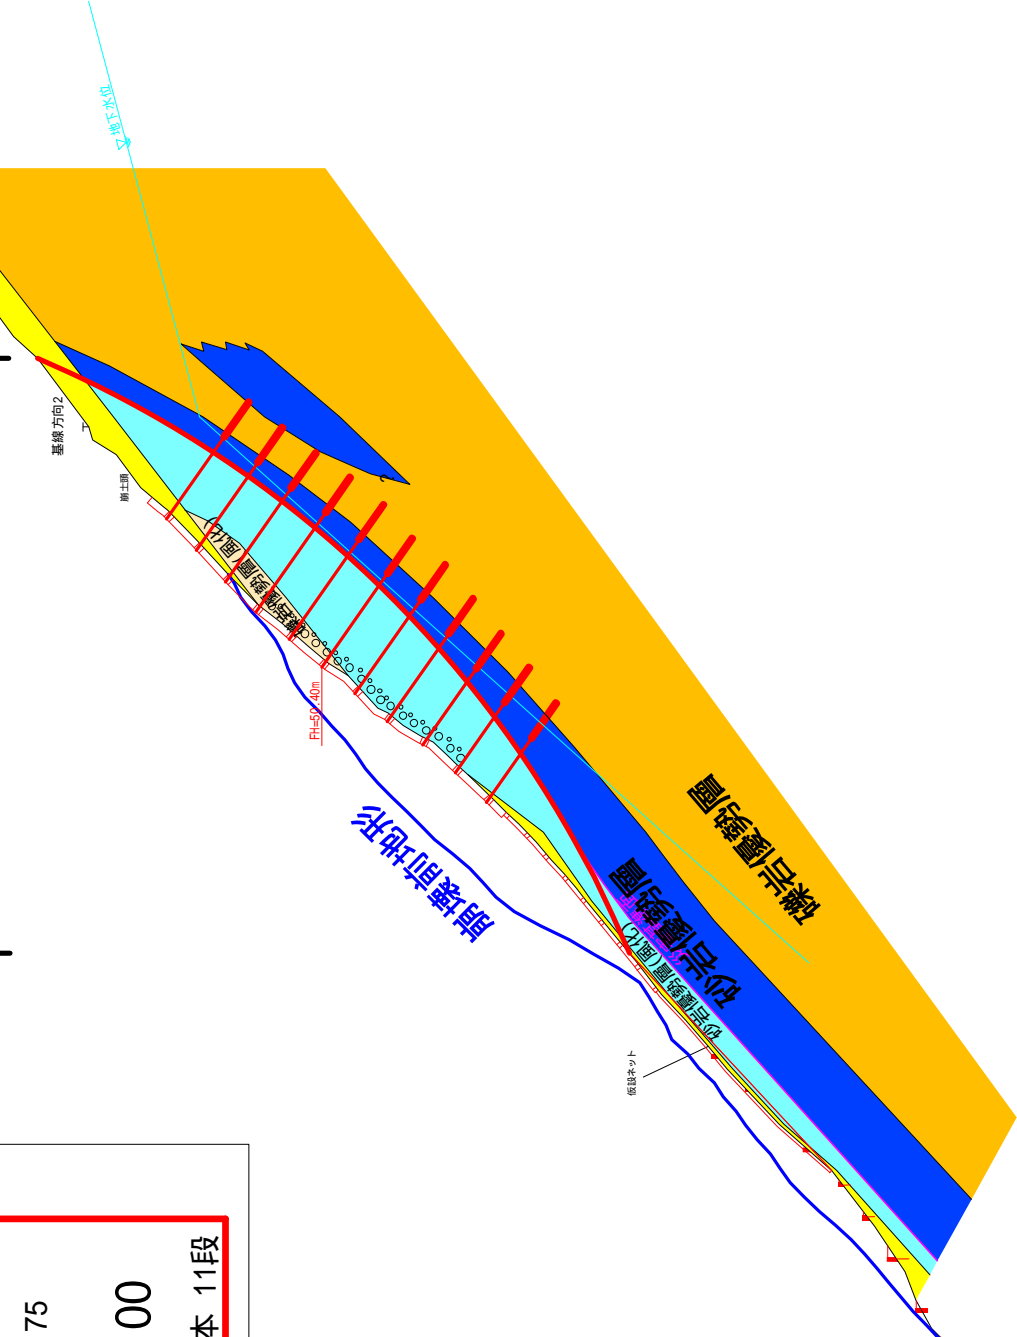
# 縦断面図

## 安全率推移

通常時	地震時
現況斜面 F0=1.00	F0=0.75
↓	↓
目標安全率 F=1.20	F=1.00
176.2kN/本 11段	251.5kN/本 11段

# 崩壊危険ブロック
