太田川ダム 試験湛水観測結果

静岡県 太田川ダム建設事務所

1. 試験湛水計画に基づく計測結果

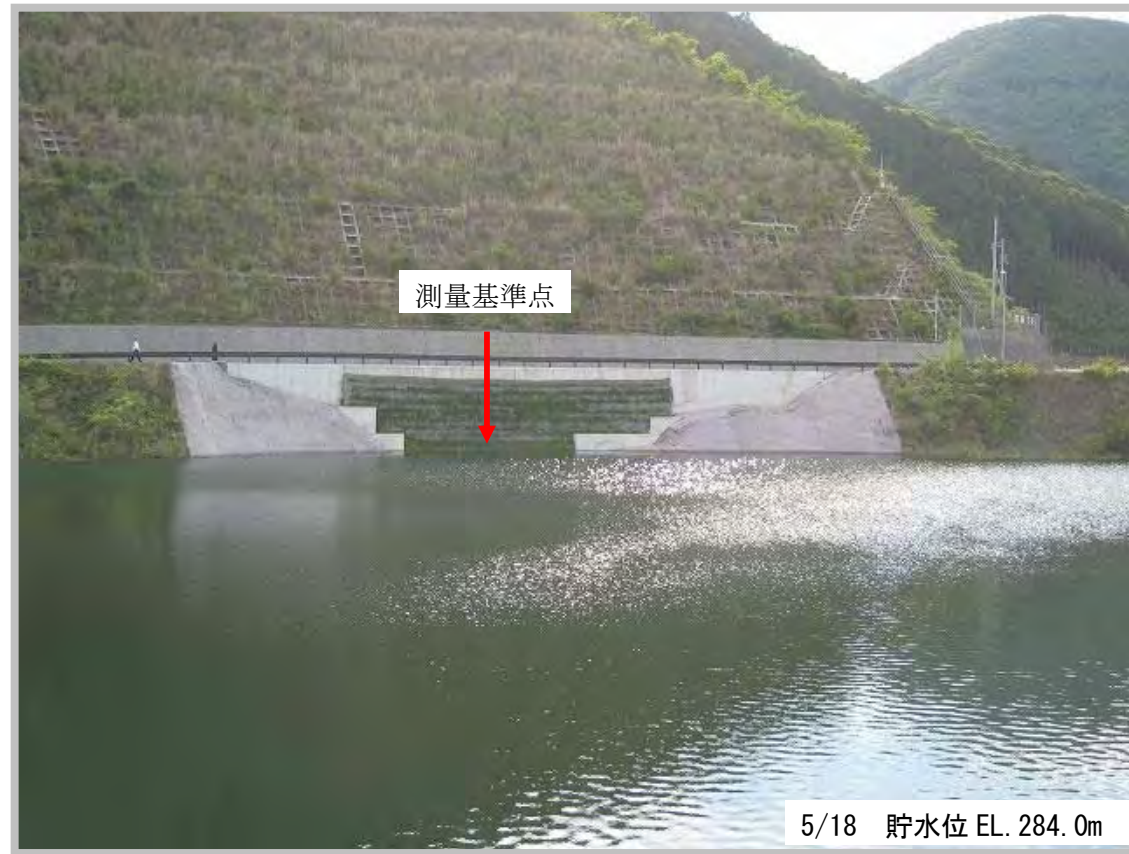
ダムサイト右岸直上流地区(6/3、貯水位 270. 5m)

目視監視では、貯水位の変化（上昇および下降）に対し、斜面对策工の変状（はらみ、亀裂等）は認められない。

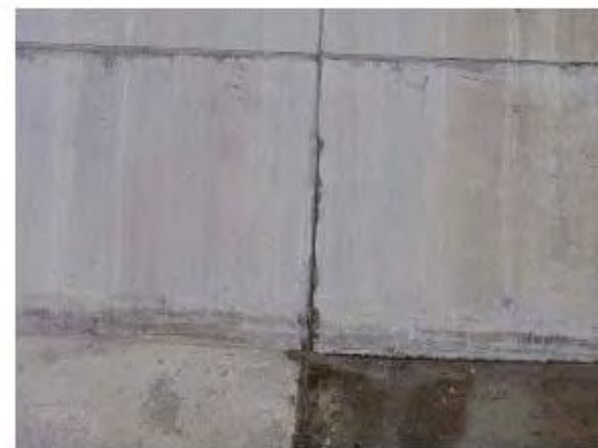
位置番号 :

摘要
堤体下流面しみ出し箇所整理表:No. 4		
位置	J15	
発見日	2009/5/19~5/26	5/27に消えているのを確認した。
しみ出し状況	<ul style="list-style-type: none"> ・ジョイント面からの水のしみ出し ・ジョイント底部EL.270.0m付近からしみ出している。 ・貯水がサーチャージ水位付近になった、5月中旬以降顕著にみられるようになった。 ・4月後半から降雨後等にフーチングが濡れていることが確認されており、フーチングの下流側法尻にも湧水がみられている。 ・常時満水位に水位が降下後はしみ出しはほとんど見られなくなった。

撮影日 : 平成21年5月19日
 撮影箇所 : 堤体下流面右岸側
 内容 : 堤体下流面右岸側EL.270.00付近 J15よりしみ出し。

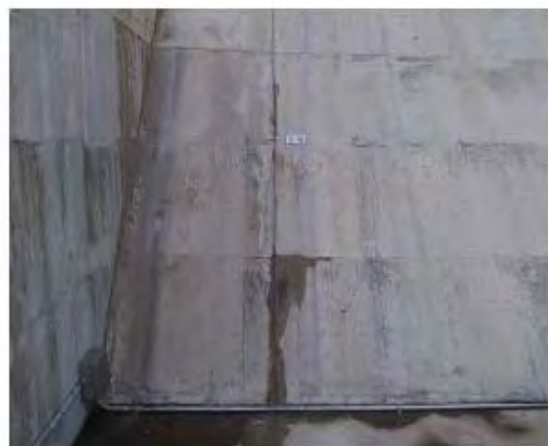
位置番号 :

摘要
堤体下流面しみ出し箇所整理表:No. 5		
位置	J16(EL.276.0m)	
発見日	2009/5/18~5/26	5/27に消えているのを確認した。
しみ出し状況	<ul style="list-style-type: none"> ・ジョイント面からの水のしみ出し ・ジョイント底部EL.276.0m付近からしみ出している。 ・貯水がサーチャージ水位付近になった、5月中旬以降顕著にみられるようになった。 ・4月後半から降雨後等にフーチングが濡れていることが確認されており、フーチングの下流側法尻にも湧水がみられている。 ・常時満水位に水位が降下後はしみ出しはほとんどみられなくなった。

撮影日 : 平成21年5月18日
 撮影箇所 : 堤体下流面右岸側
 内容
 堤体下流面右岸側EL.276.00付近
 J16よりしみ出し。

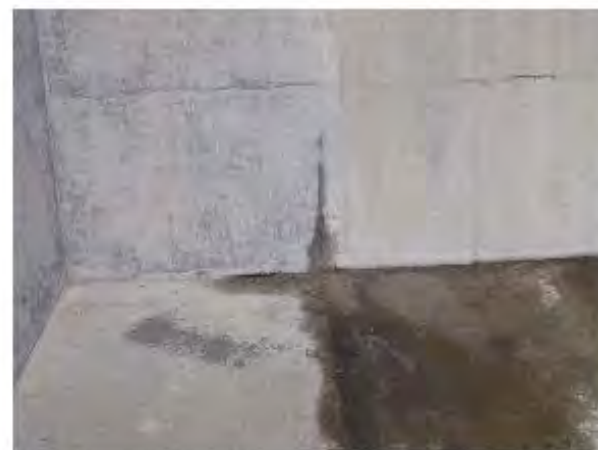
位置番号 :

摘要
堤体下流面しみ出し箇所整理表:No. 6		
位置	J17(EL.281.5m)	
発見日	2009/5/19~5/26	5/27に消えているのを確認した。
しみ出し状況	<ul style="list-style-type: none"> ・ジョイント面からの水のしみ出し ・ジョイント底部EL.281.5m付近からしみ出している。 ・貯水がサーチャージ水位付近になった、5月中旬以降顕著にみられるようになった。 ・4月後半から降雨後等にフーチングが濡れていることが確認されており、フーチングの下流側法尻にも湧水がみられている。 ・常時満水位に水位が降下後はしみ出しはほとんどみられなくなった。

撮影日 : 平成21年5月19日
 撮影箇所 : 堤体下流面右岸側
 内容
 堤体下流面右岸側EL.281.50付近
 J17よりしみ出し。

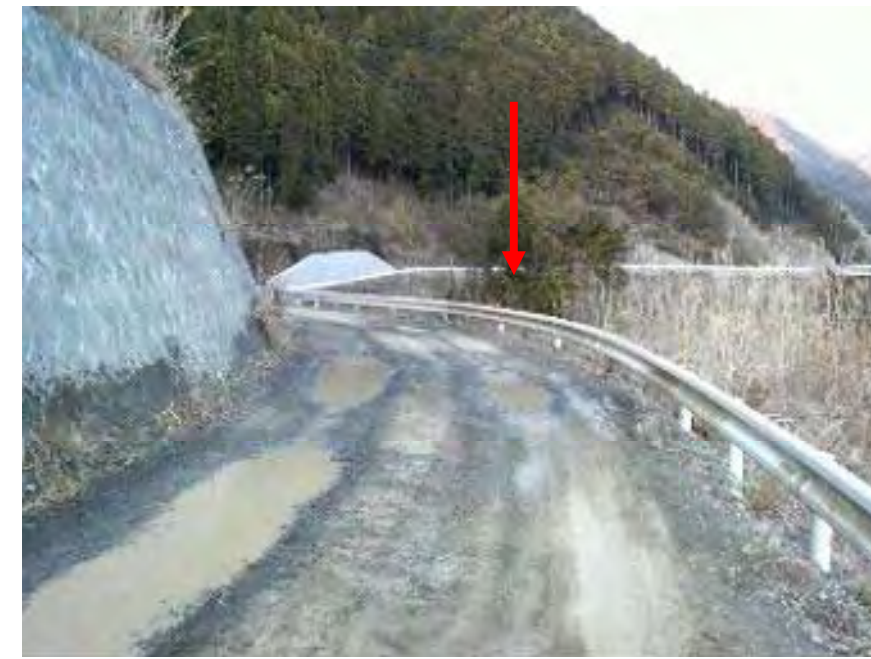
目視観測の結果、小崩壊の拡大・再崩壊は発生しなかった。

写真 2.2.17 崩壊地上部。基準点候補地点(下流側から望む)

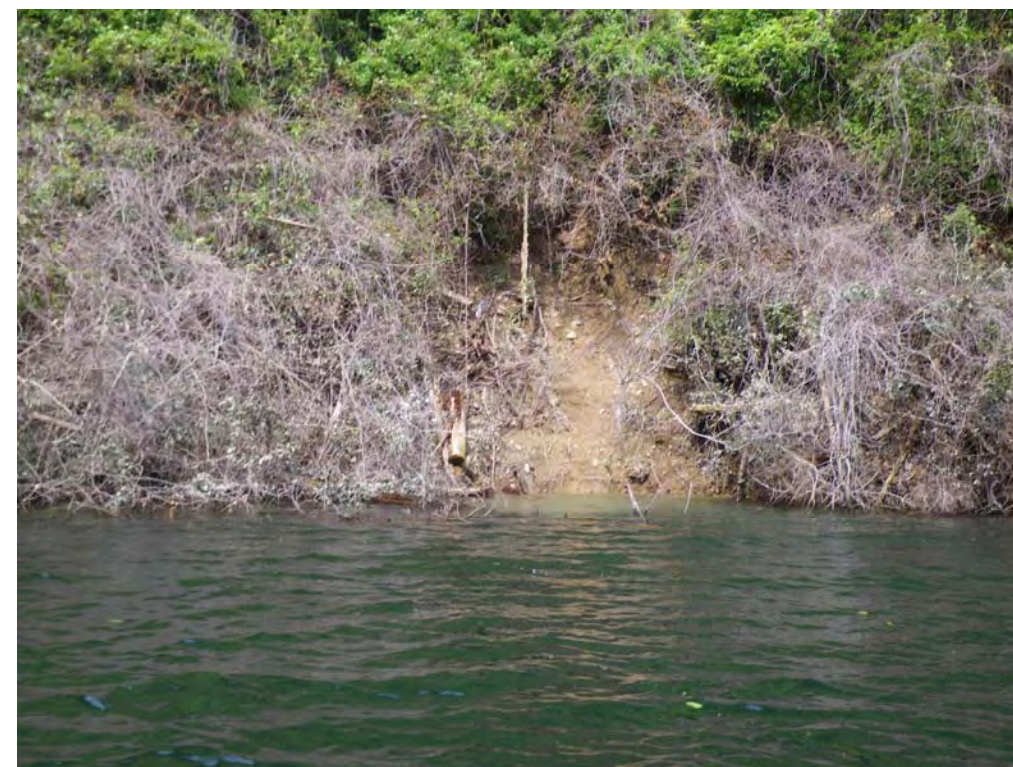
崩壊幅約 3m、長さは 10m 以上で一部水侵している。崩壊様式は表層平板型の小崩壊で深さは 1m 以下と見積もられる。元々急傾斜の凹状斜面と推定され、貯水による影響で発生したものと考えられる。

写真 2.2.20 発見時の状況 (No. 14)

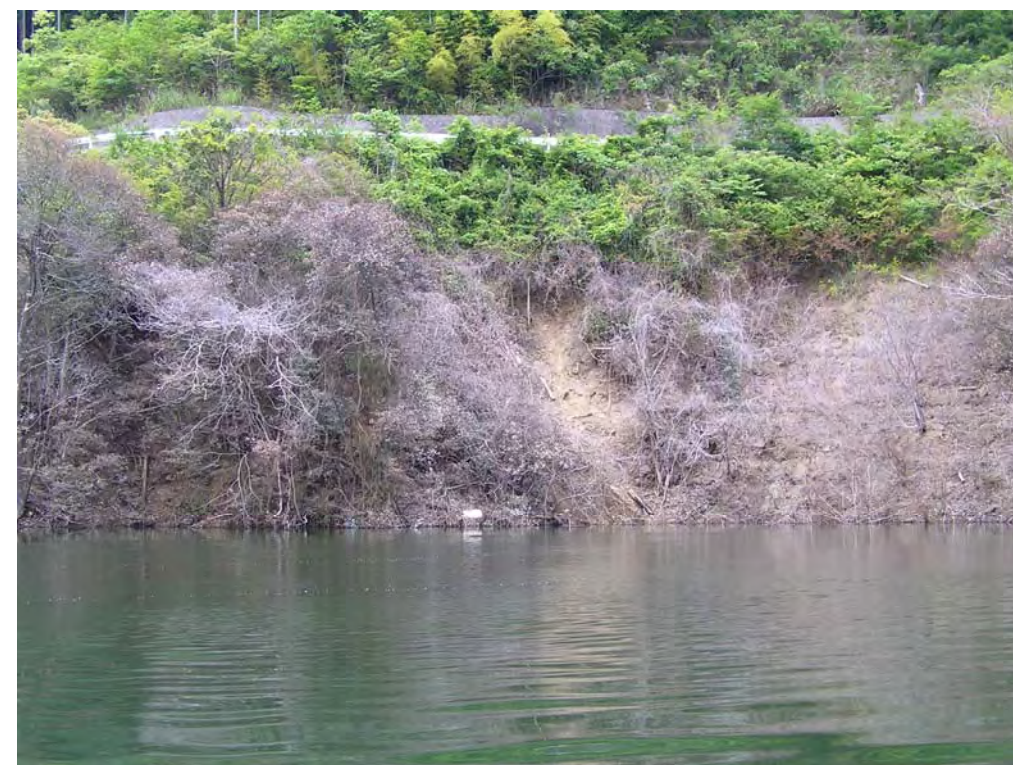
監視の結果、変状の拡大等は認められなかった。

写真 2.2.21 常時満水位時の状況 (No. 14)
